## Szinyei présház és borospince felújítása

A présház teljes felújítására a 103/2012. (X. 1.) VM rendelet alapján, vidéki örökség megőrzéséhez **LEADER Helyi Akciócsoportok közreműködésével** 2012-től igénybe vehető támogatások keretében került sor.

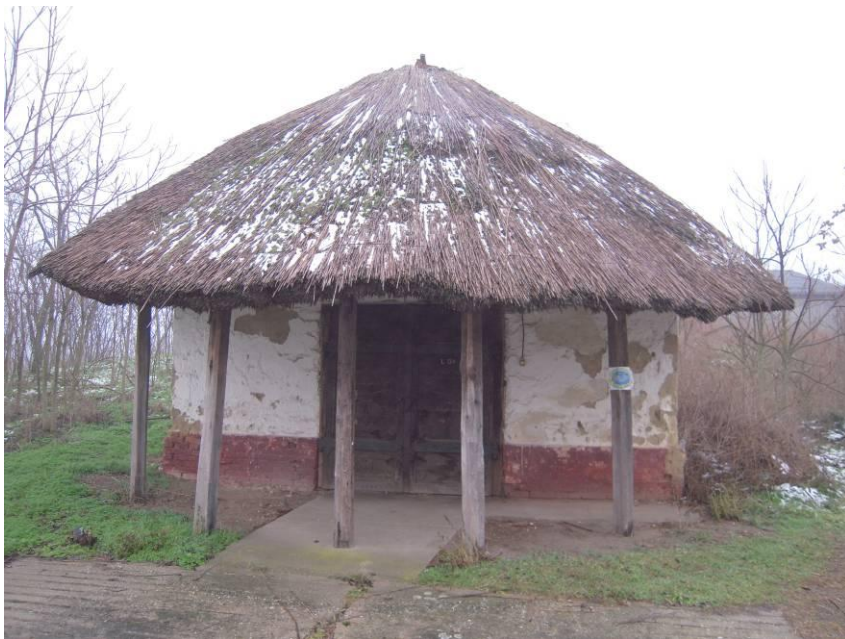
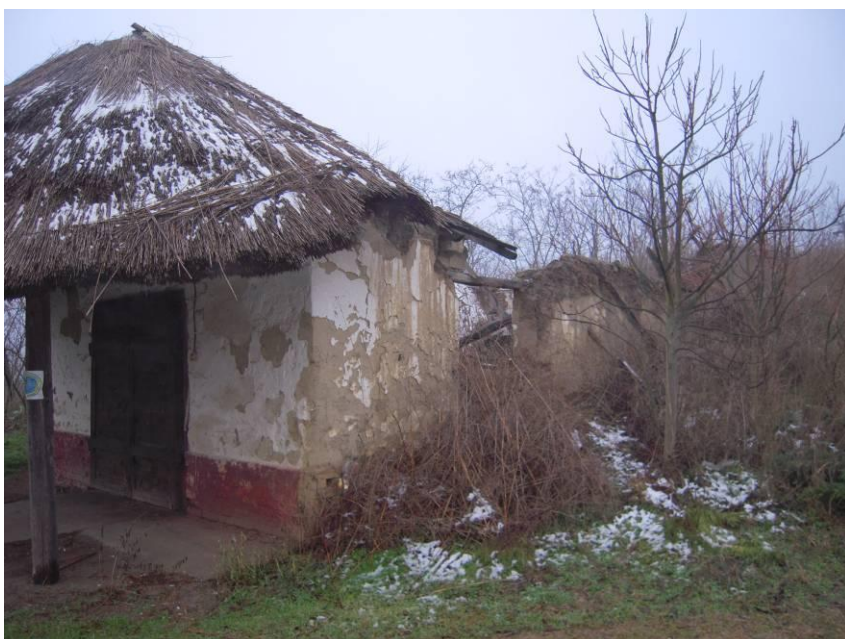
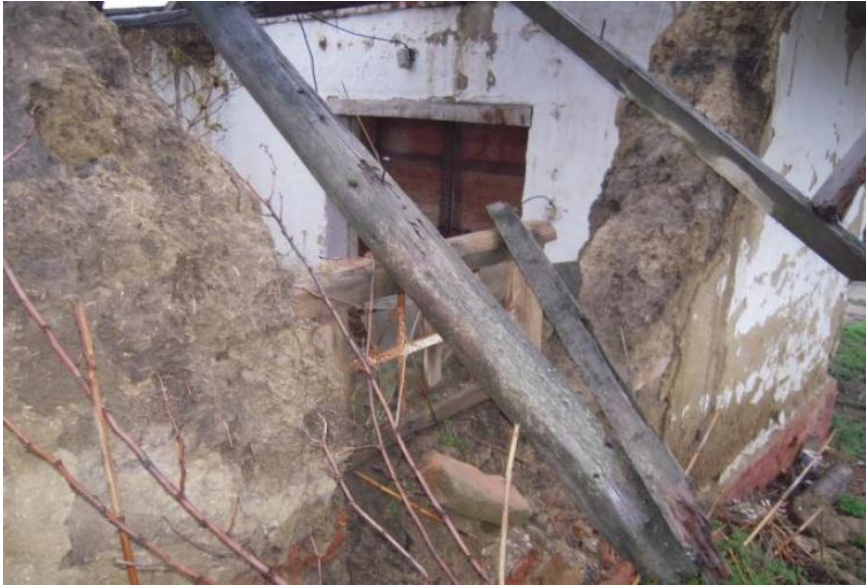
**A felújítást megelőző állapot:**

Az épület, a felújítást megelőzően életveszélyes állapotú volt:

- a nádtető beszakadt, így a vályog falazat szétázott és kidőlt, így gyakorlatilag az épület bejárati oldala, illetve az előtornác állt, a többi része ledőlt,
- a nyílászáró szerkezetek elkorhadtak, kidőltek,
- a présház pince része a síp kritikus állapota miatt megközelíthetetlen volt.

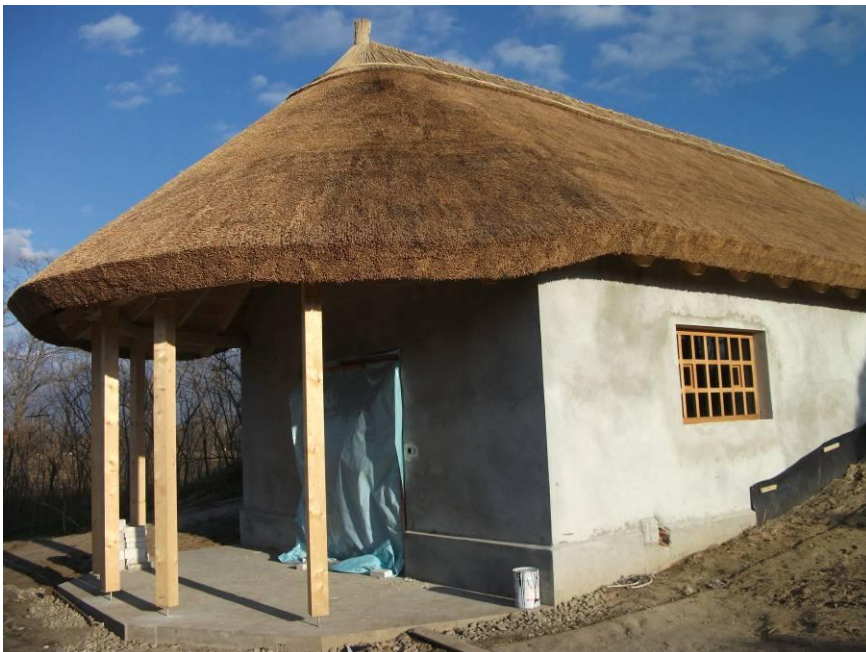
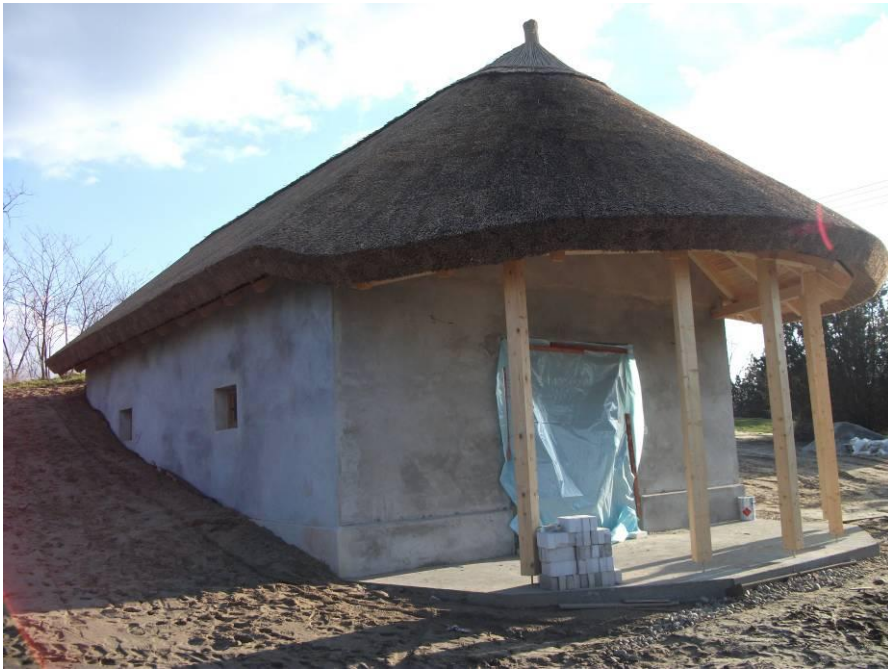
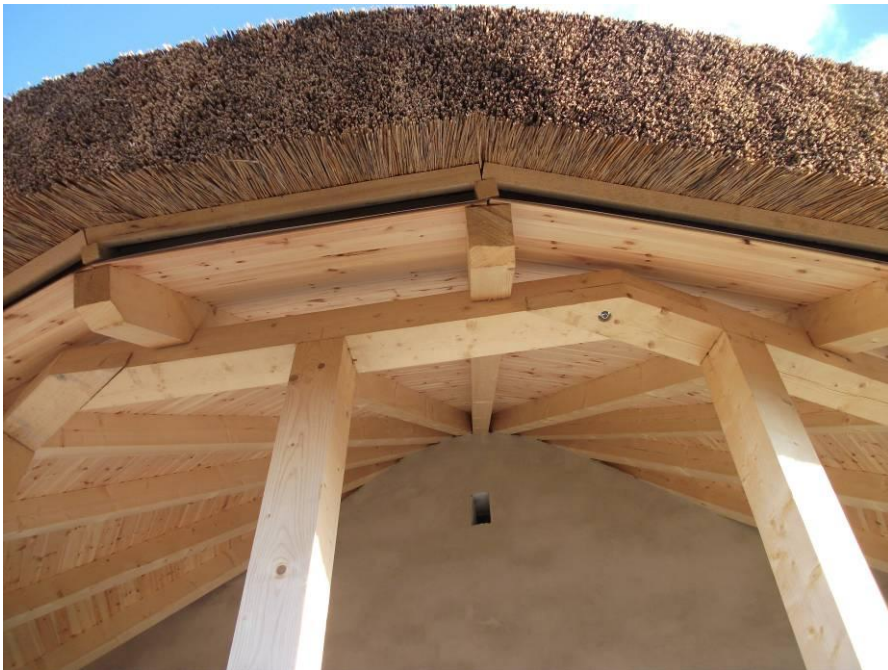
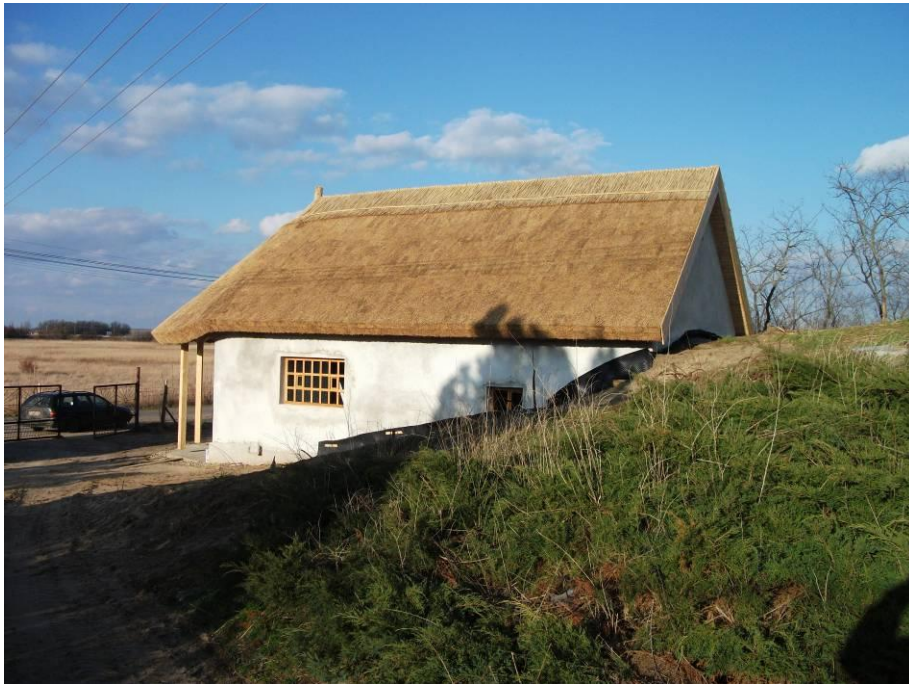
**Felújítás közben:**

A felújítás során a homokdomb elbontásra került, így az épület alá sávalapozás került, majd falazatai vályogból készültek belső- és homlokzatvakolattal nádszövetre, mész festéssel. A falazatok nedvesség elleni szigetelése megoldott.

Az épület lábazata kisméretű, tömör téglából készült. A falazatba bevésve kerültek az elektromos vezetékek.

Az új tetőszerkezet I. osztályú fűrészelt fenyőfából készült, az eredeti méreteknek megfelelően, lécezéssel, nádfedéssel. Födém nem készült, de a présház eleje és vége a kötőgerendák szintjén deszkázásra került.

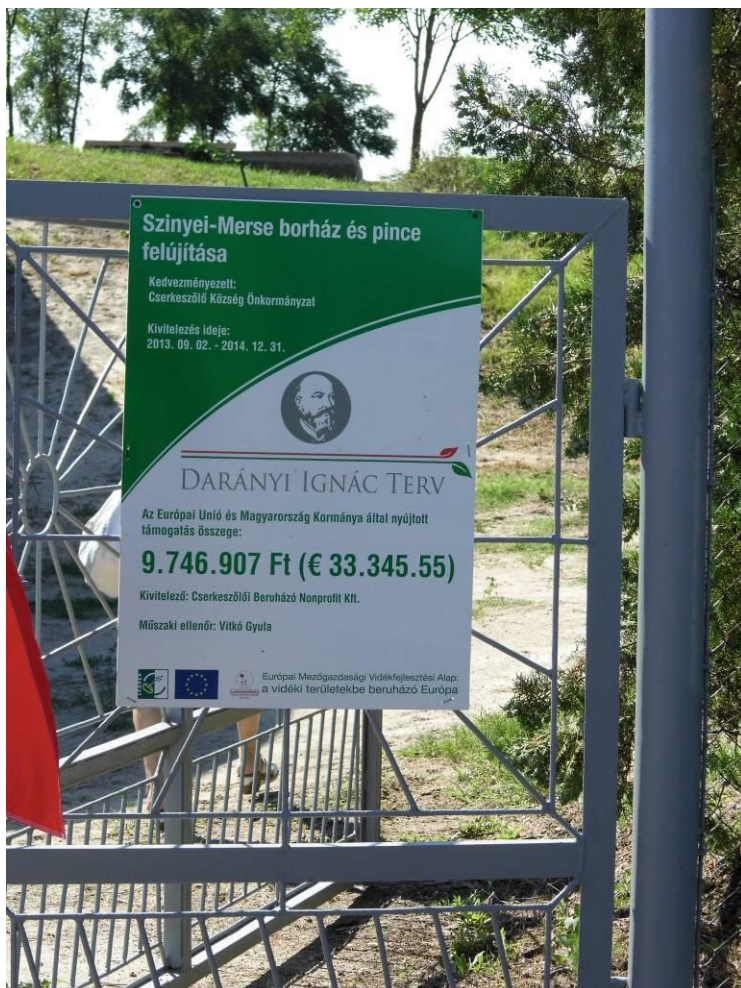
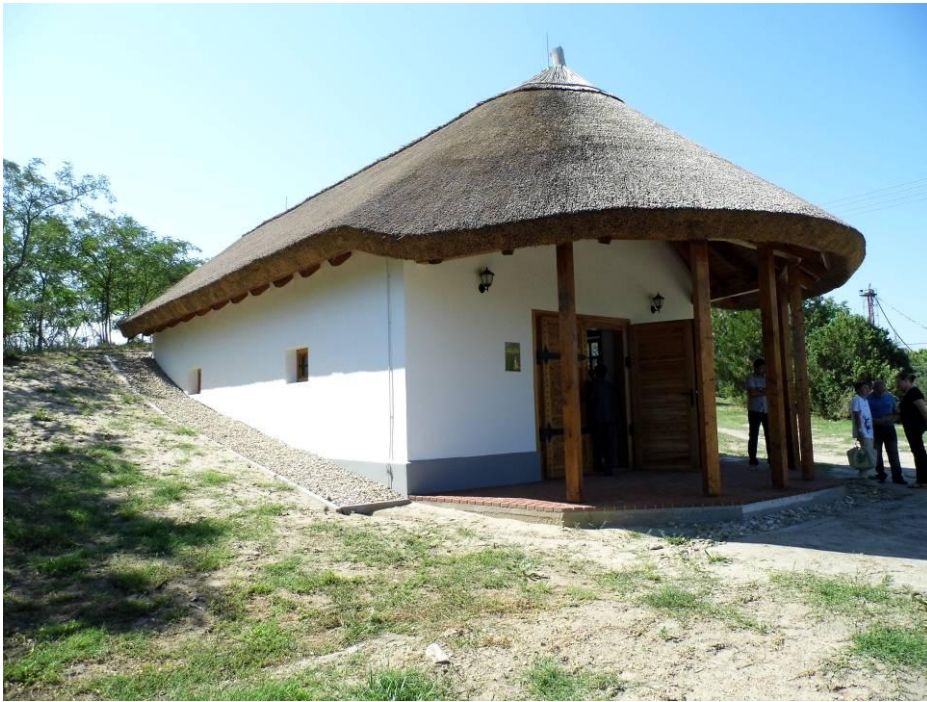
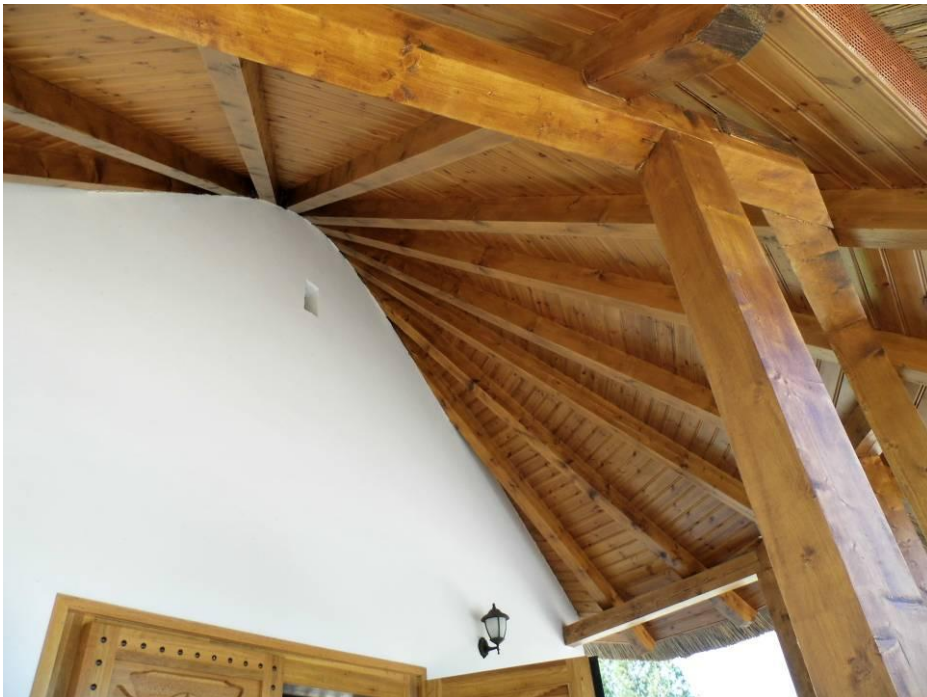
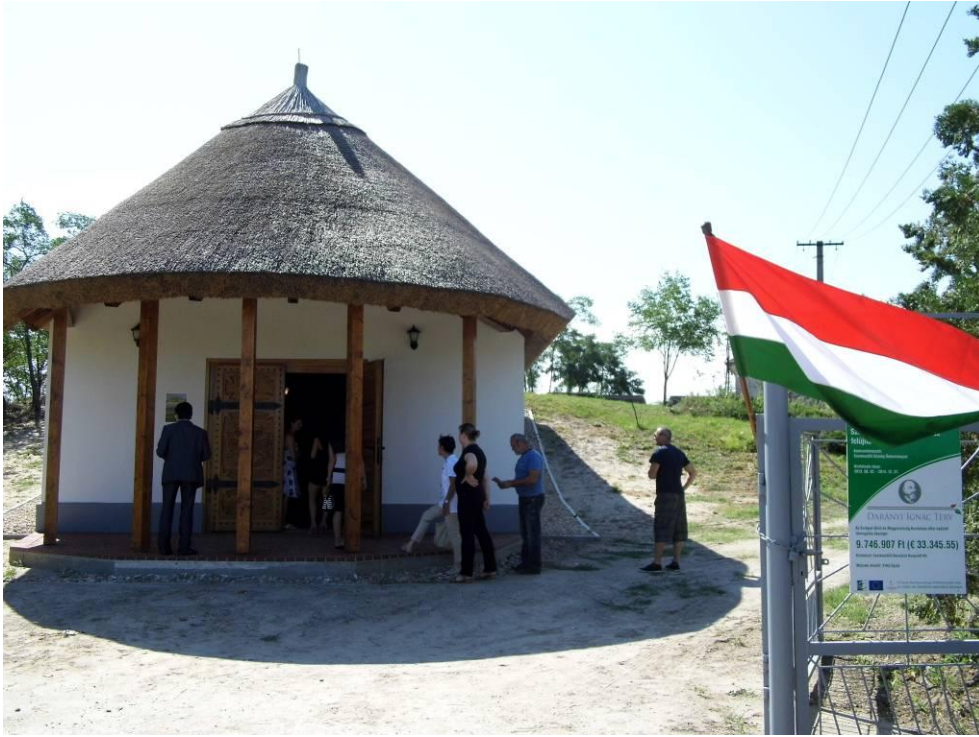
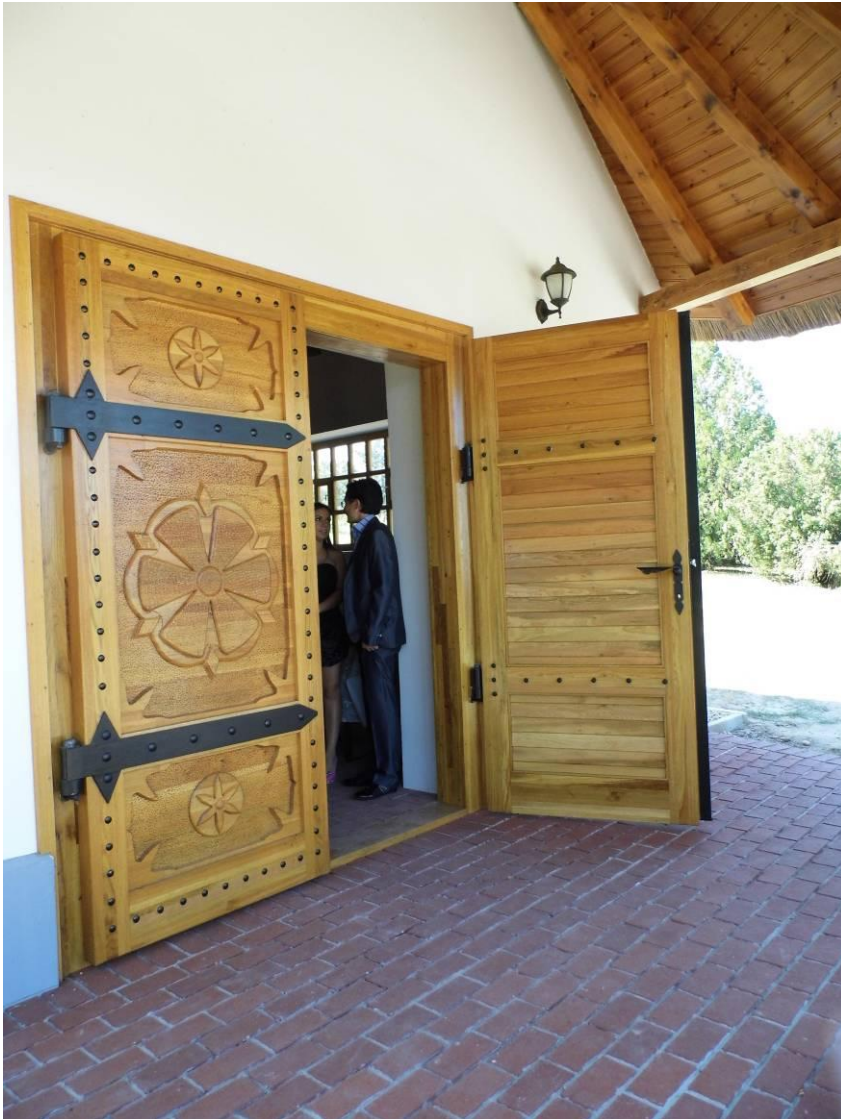
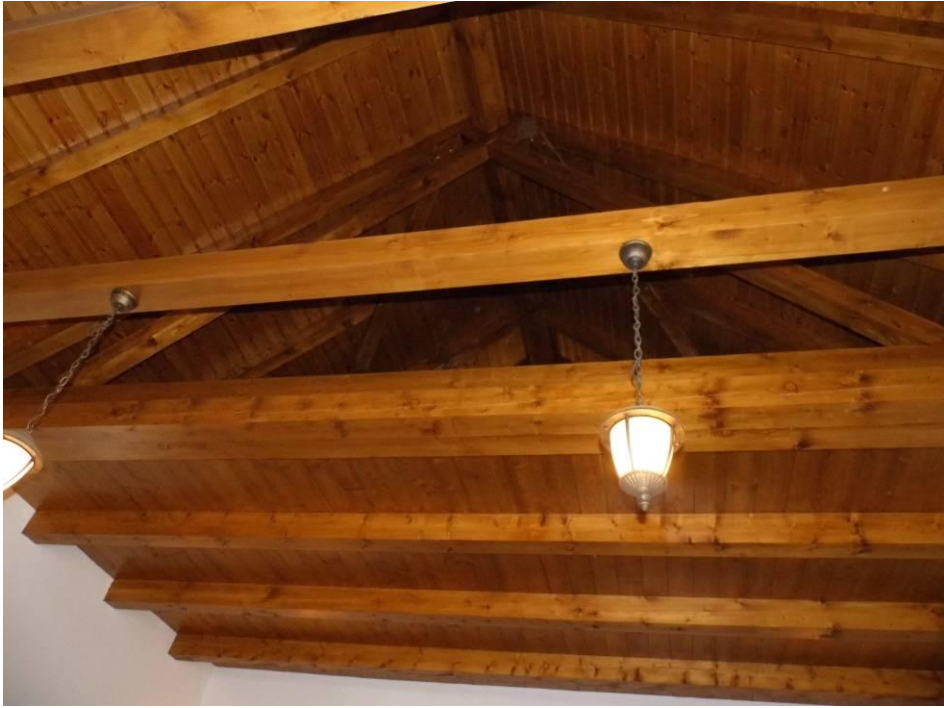
**A felújított állapot:**

Az épületen belül és a tornác részen a padlóburkolat kisméretű téglából készült.

A nyílászárók szintén felújításra kerültek, közöttük a présház kétszárnyú bejárati ajtaja is, értékes faragvány motívumokkal.
